Устройство автоматизированной системы микrokлимата Софийского собора

Влаштування автоматизованої системи контролю мікроклімату Софійського собору

**ІХ СУДАЦЬКА МІЖНАРОДНА НАУКОВА КОНФЕРЕНЦІЯ
«ПРИЧОРНОМОР'Я, КРИМ, РУСЬ В ІСТОРІЇ ТА КУЛЬТУРІ»
24–25 вересня 2020 р.**

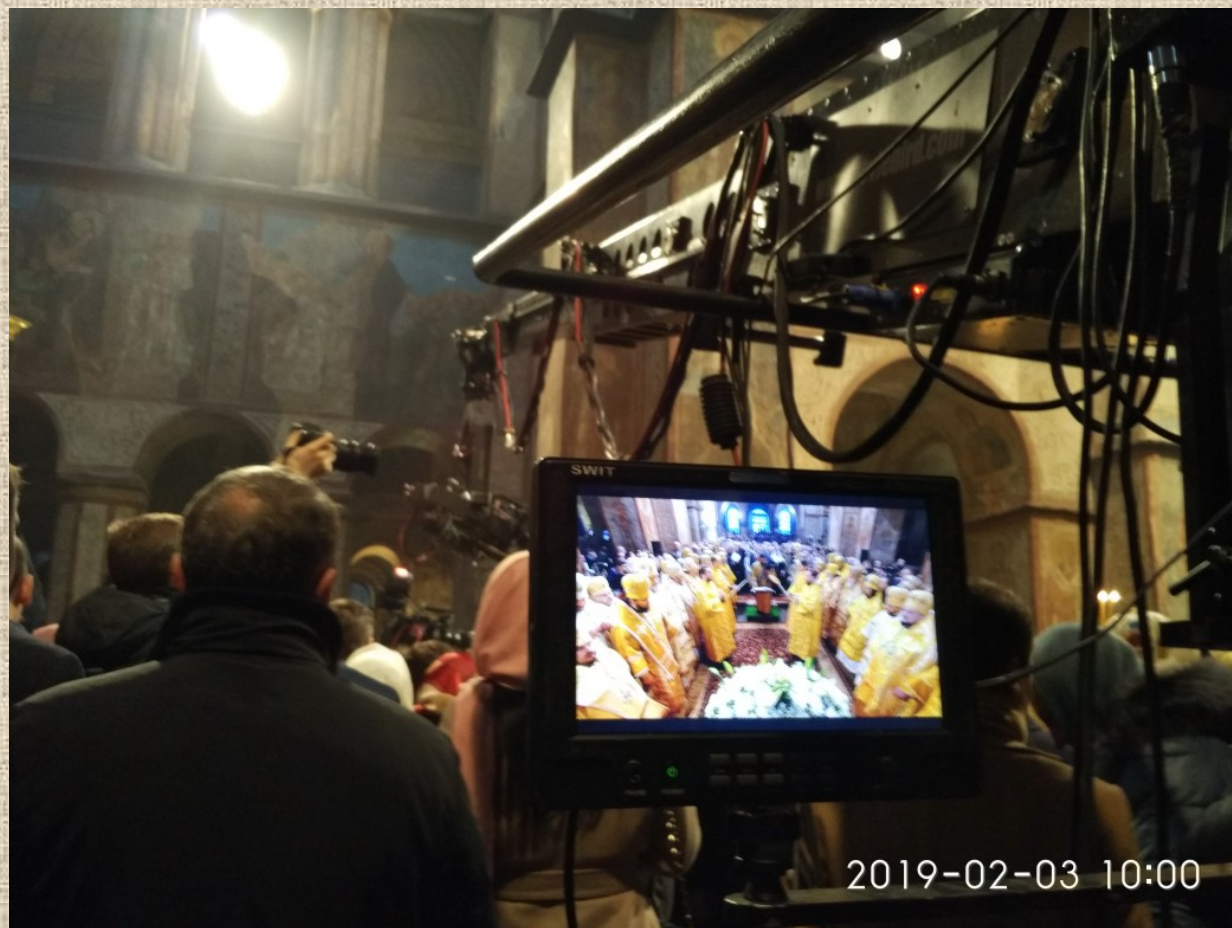
Во время богослужения песнопения исполняли три хора в количестве около **80** чел., которые находились на II этаже Софийского собора, и священнослужители, в количестве около **100** чел., которые находились в главном нефе I этажа. Применялась звукоусиливающая аппаратура.

Уровень шума во время пения достигал

88,4dB - на первом этаже,
99,6dB - на втором этаже.

Во время речей с использованием микрофона уровень шума достигал **81,2dB**

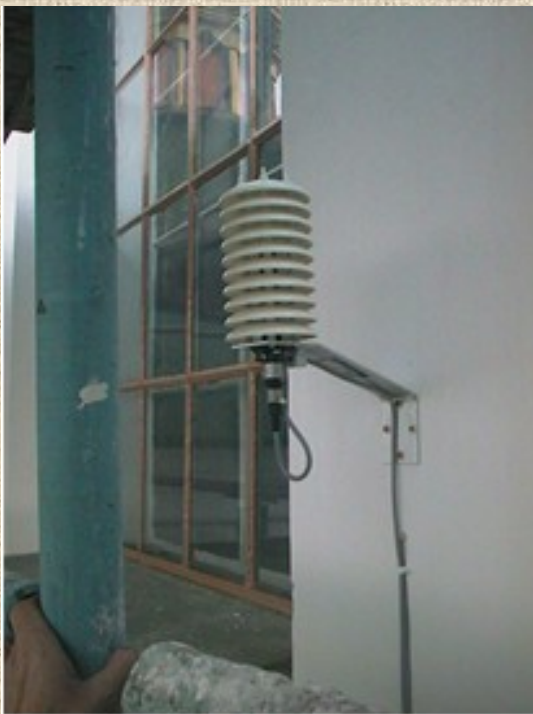
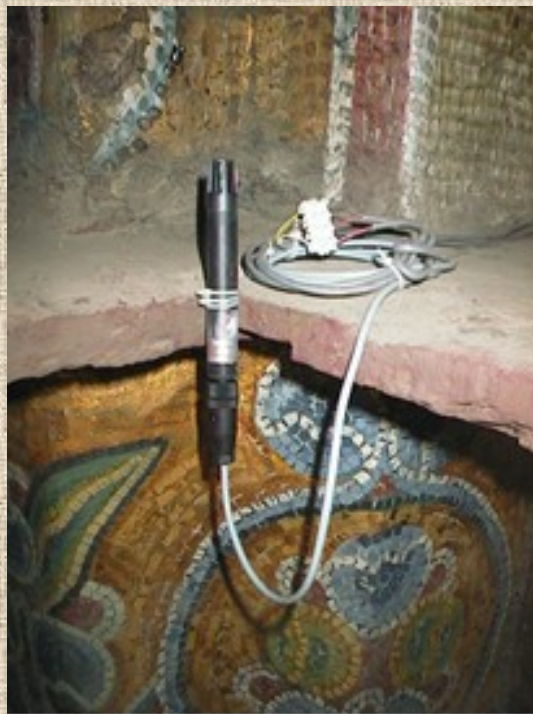
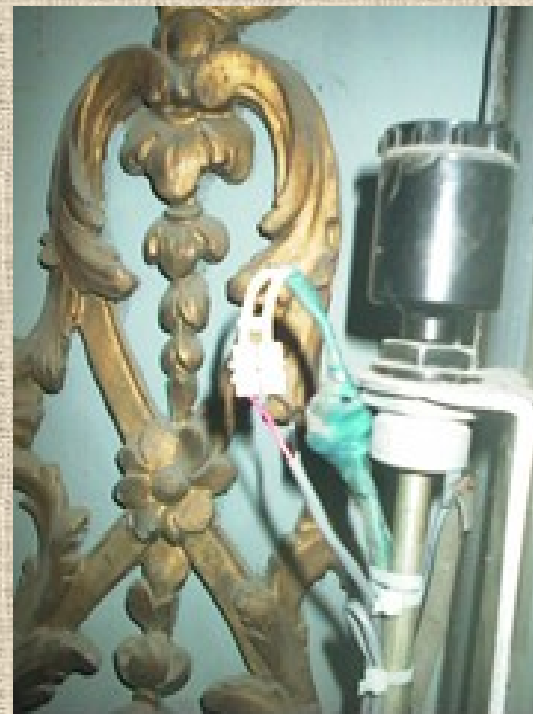
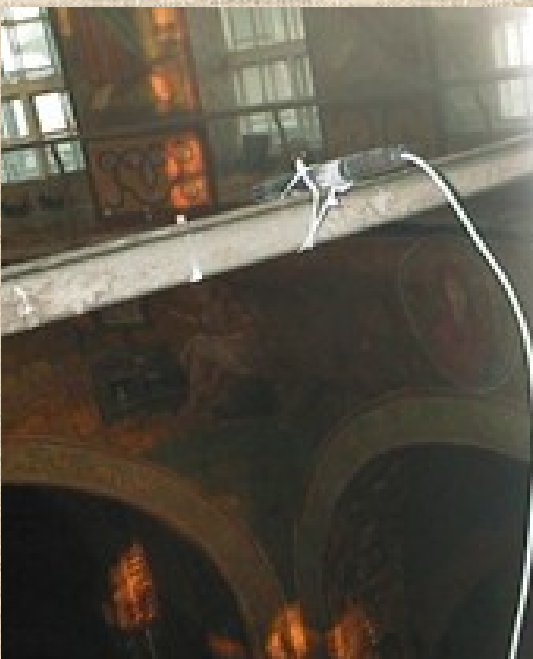
Аналоговый датчик температуры - влажности

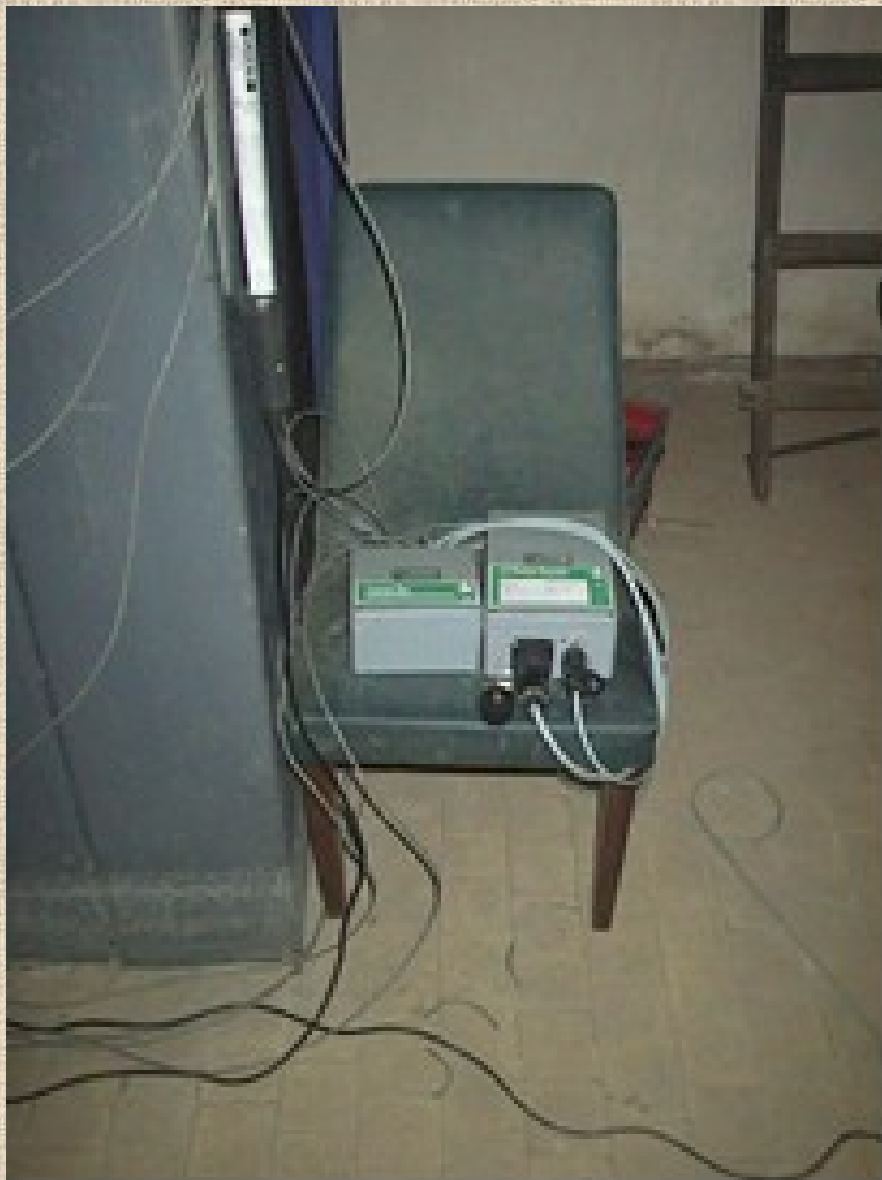
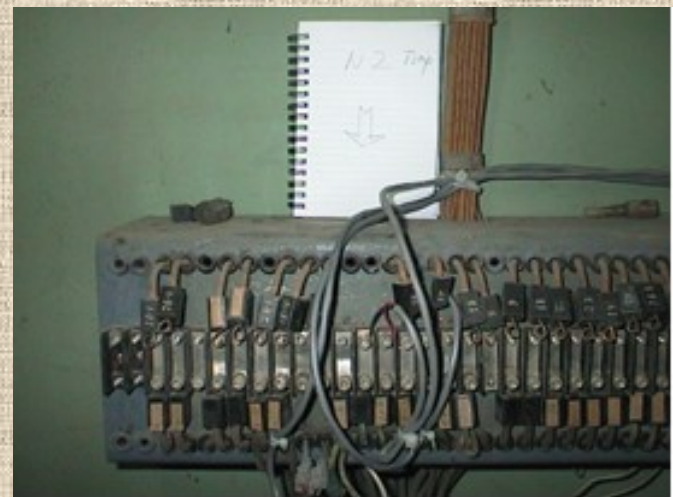
Записывающее устройство, распределительная коробка

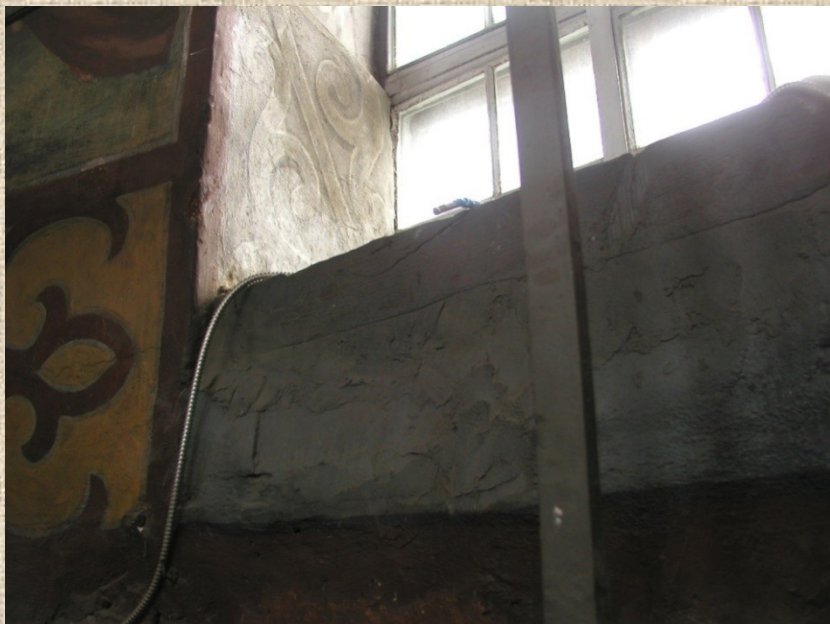
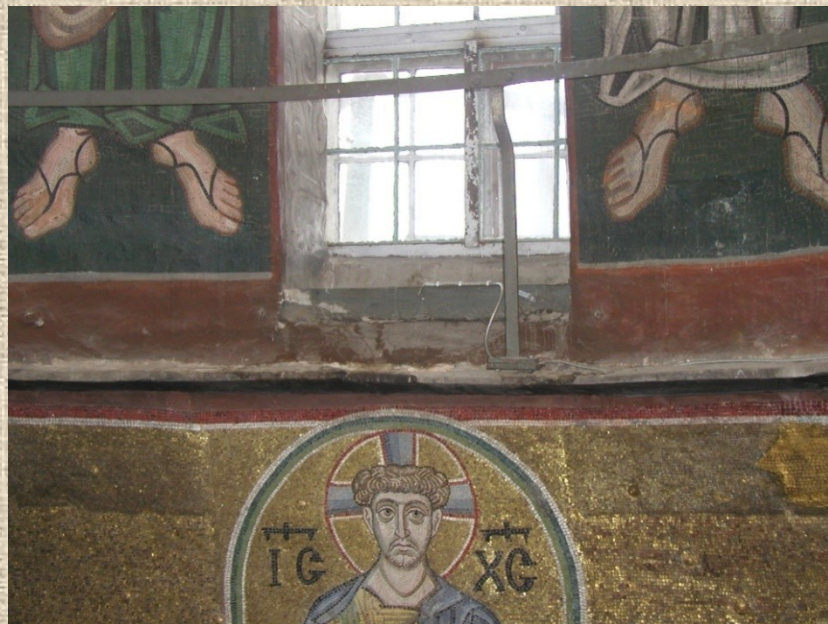
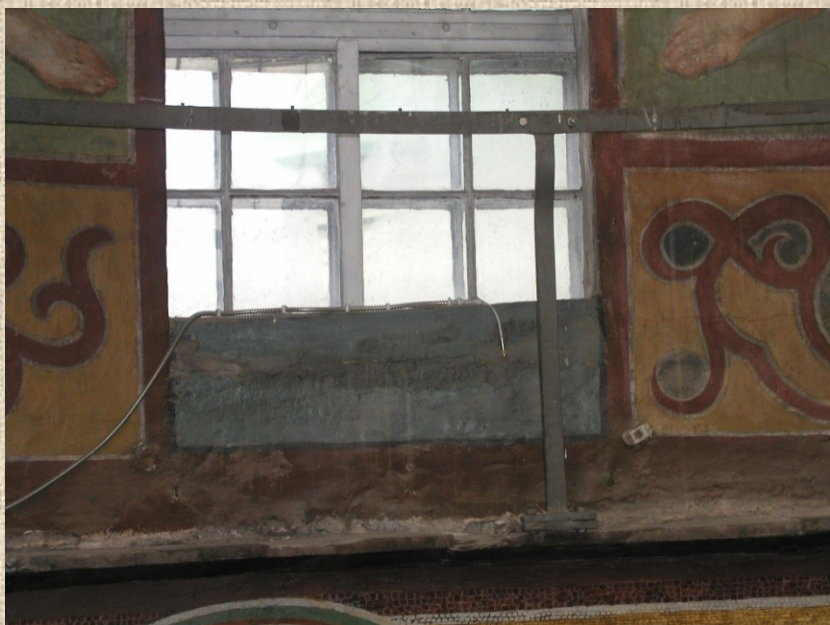
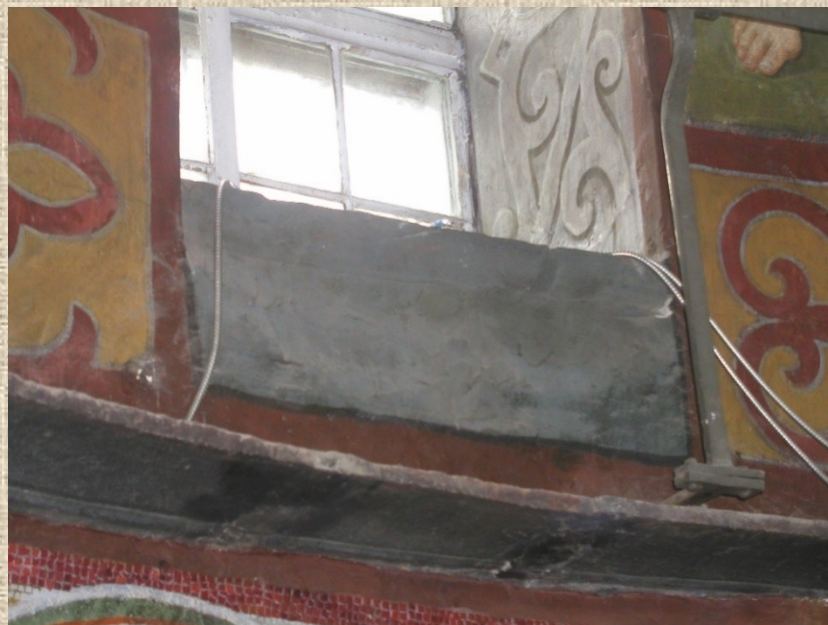
4 датчика температуры и влажности в окнах центрального барабана по сторонам света

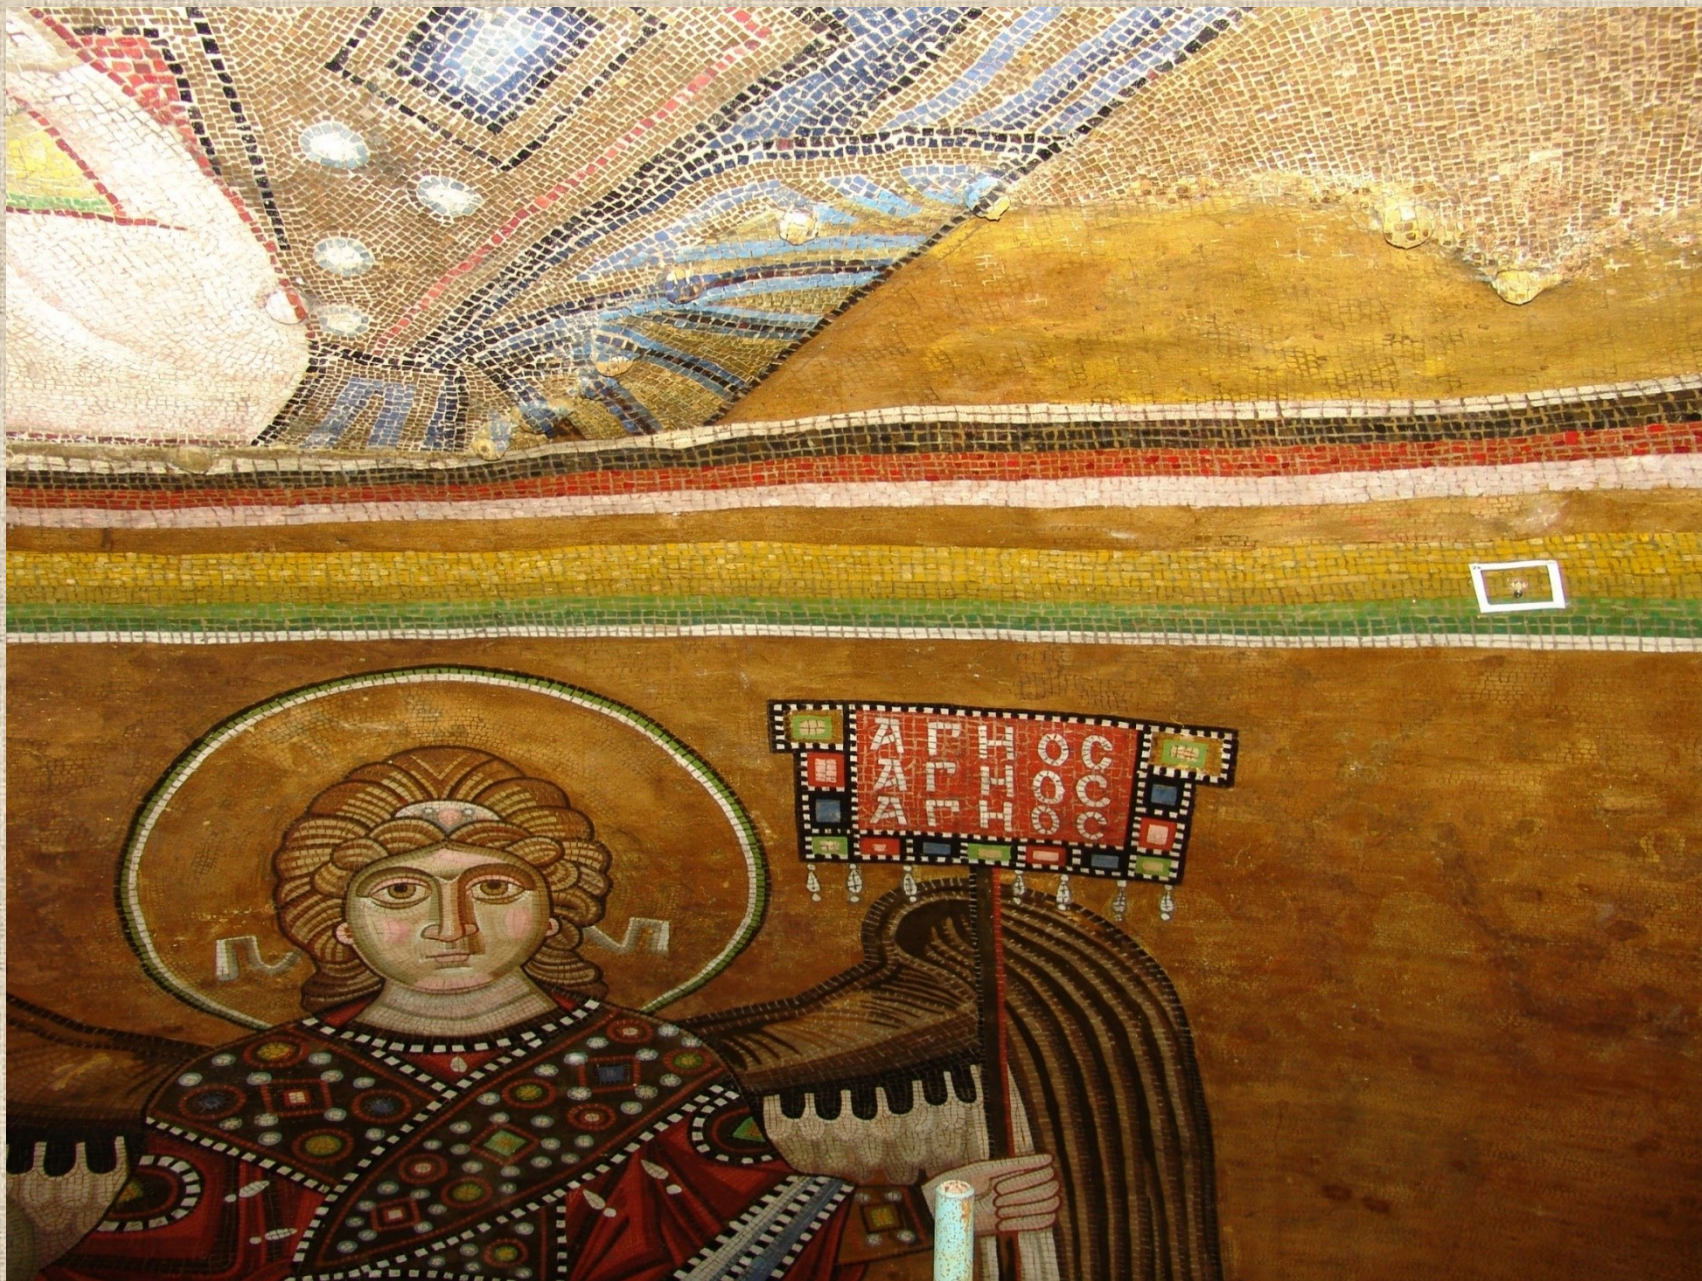
Датчик температуры и влажности в центральном куполе

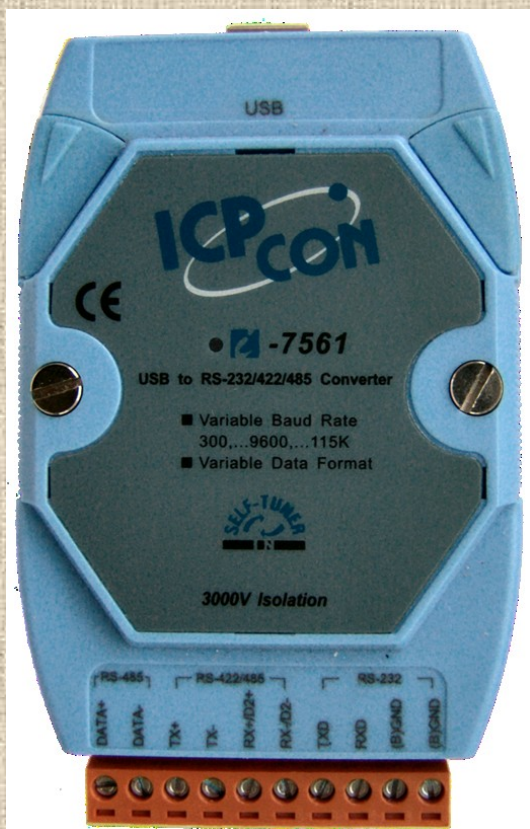
Преобразователь
интерфейса RS-485

Блок питания и Регистратор данных

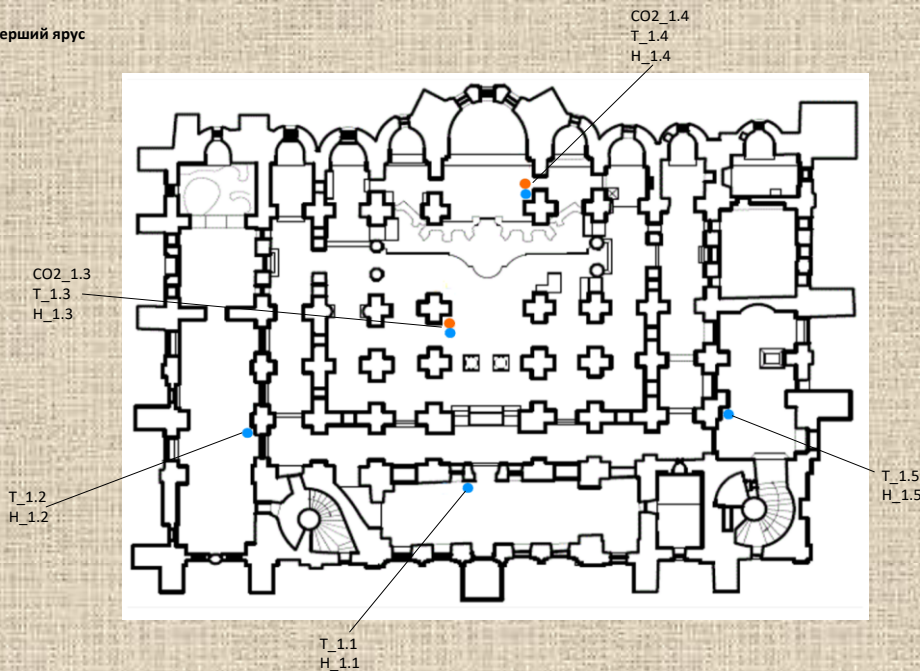
Перший ярус

Схема размещения оборудования автоматики

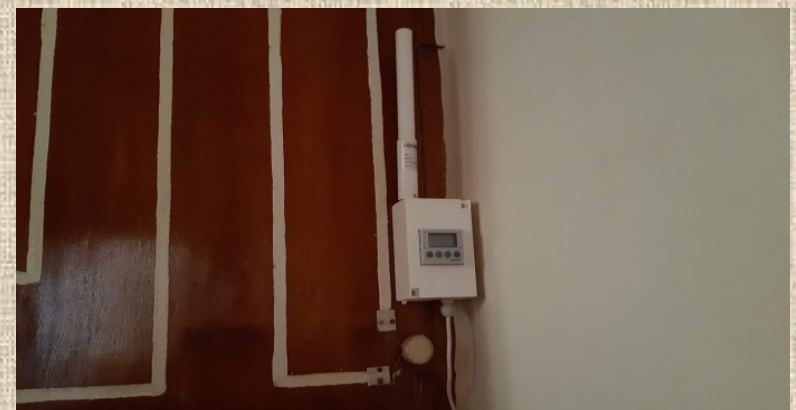
Сервер системы контроля микроклимата (Hewlett Packard), система SCADA IGSS (Schneider Electric), прикладное ПО (СОЛІТОН)

Базовая станция беспроводной сети (Produl)

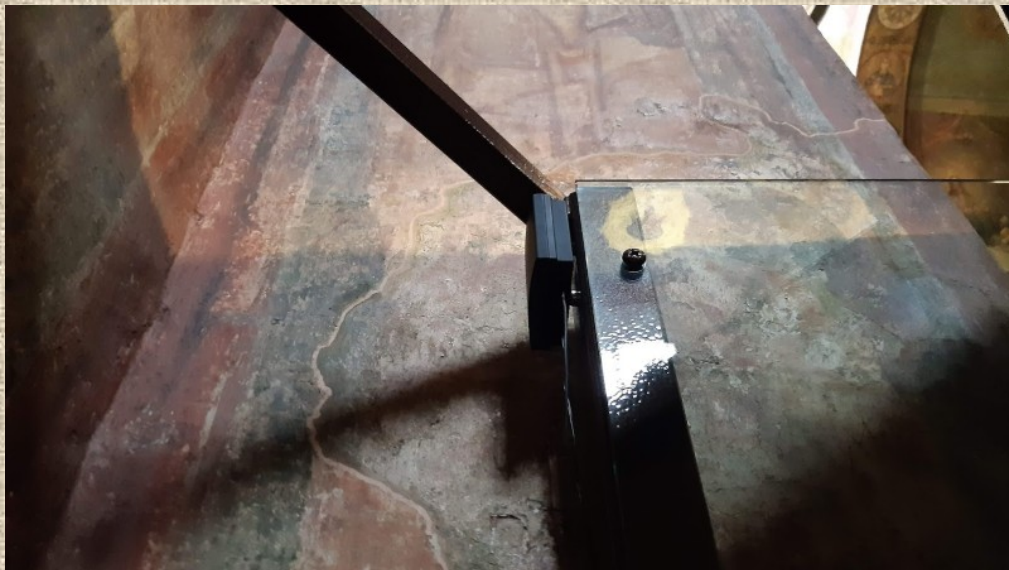
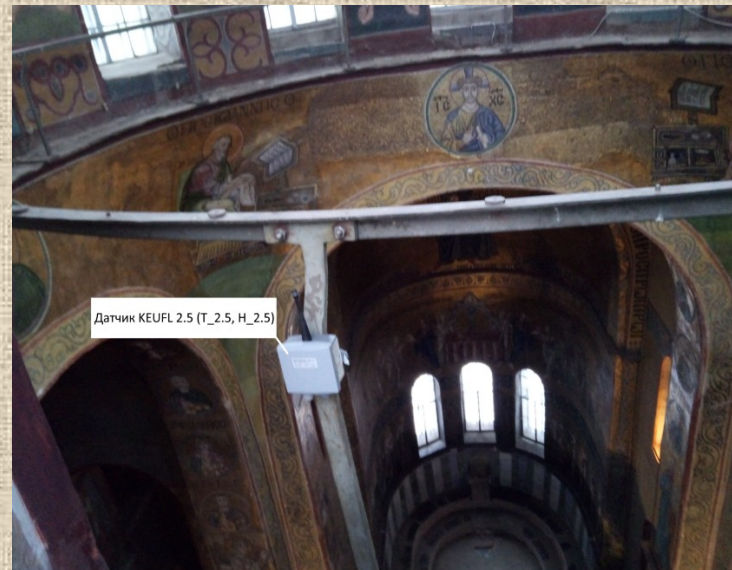
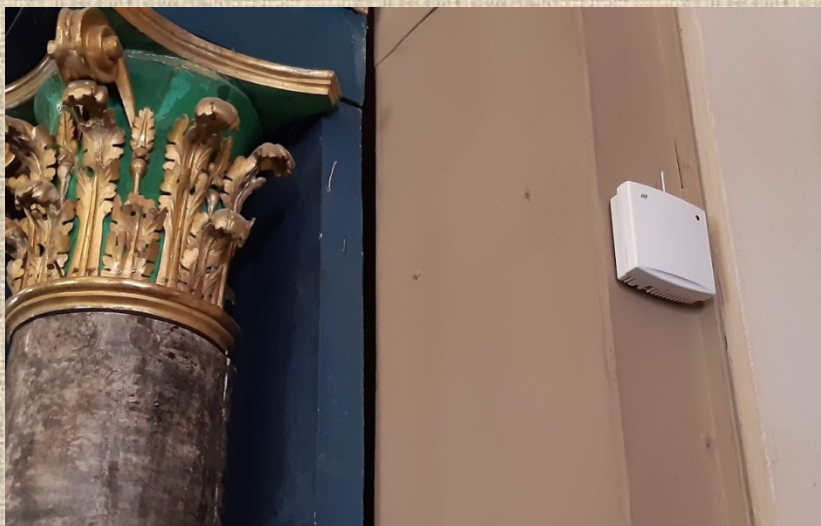
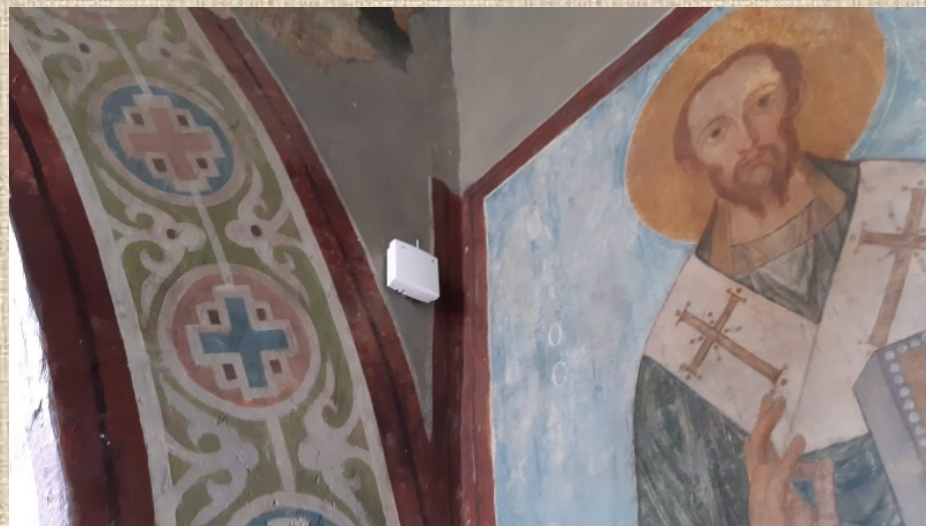
Размещение беспроводных датчиков

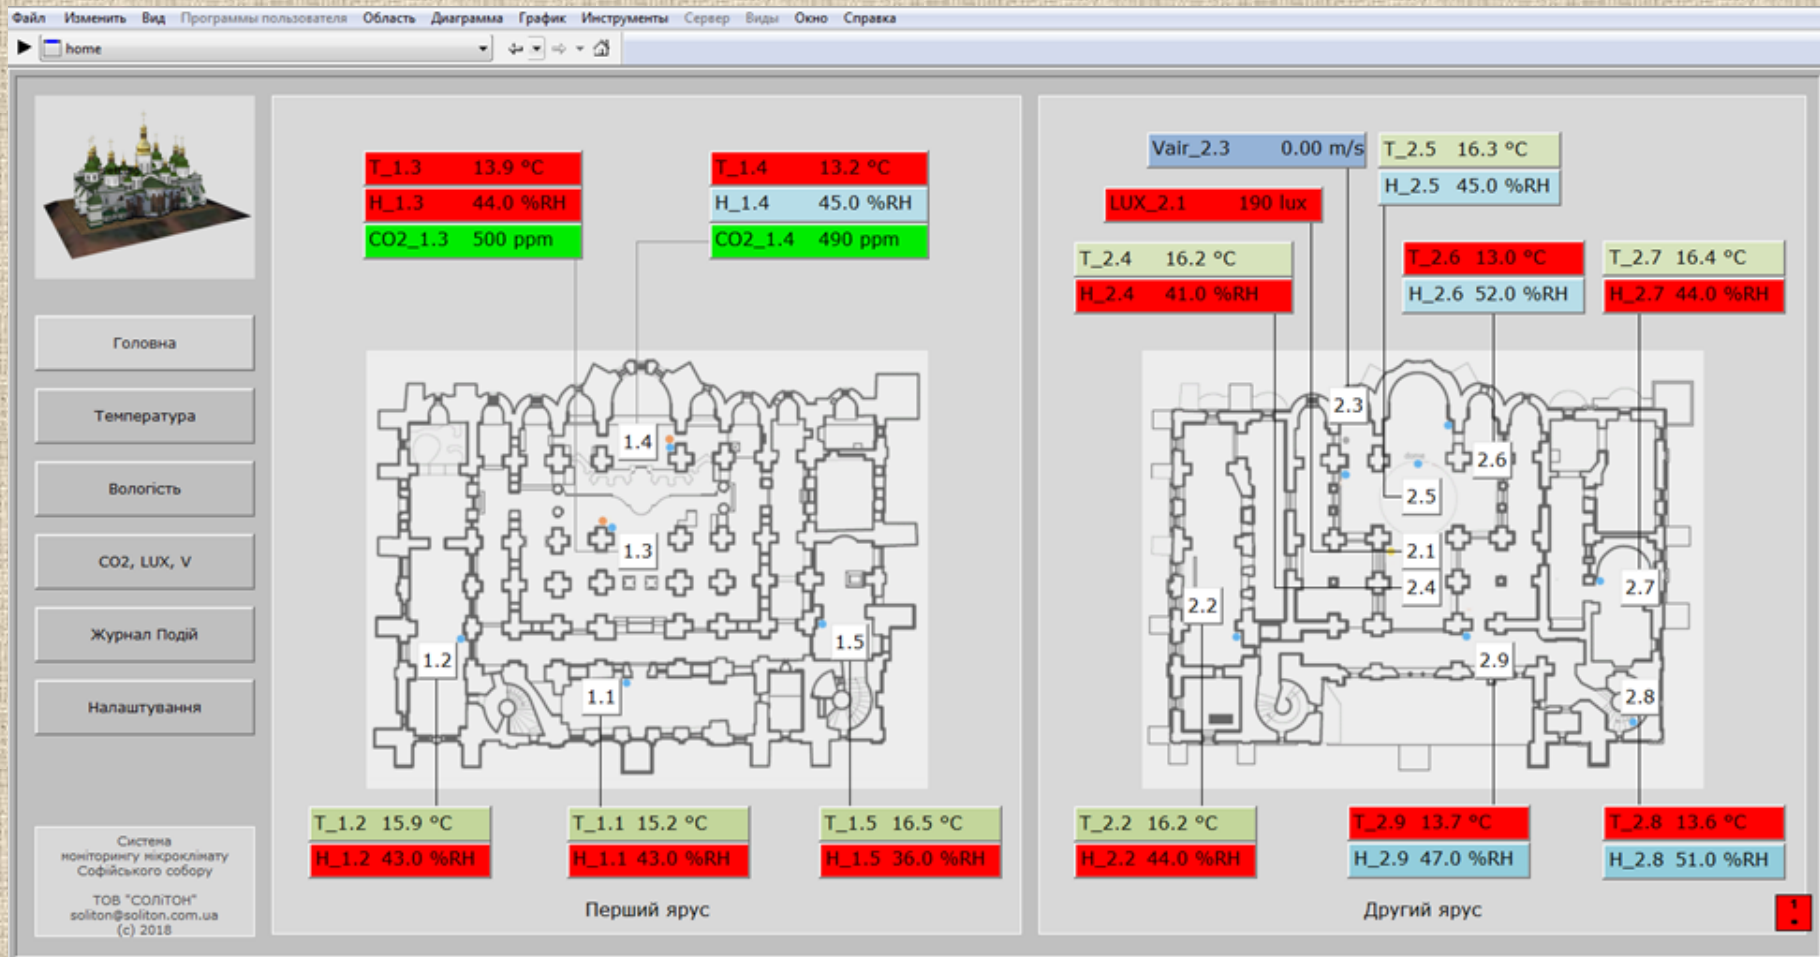
Главное окно программного обеспечения СКМ

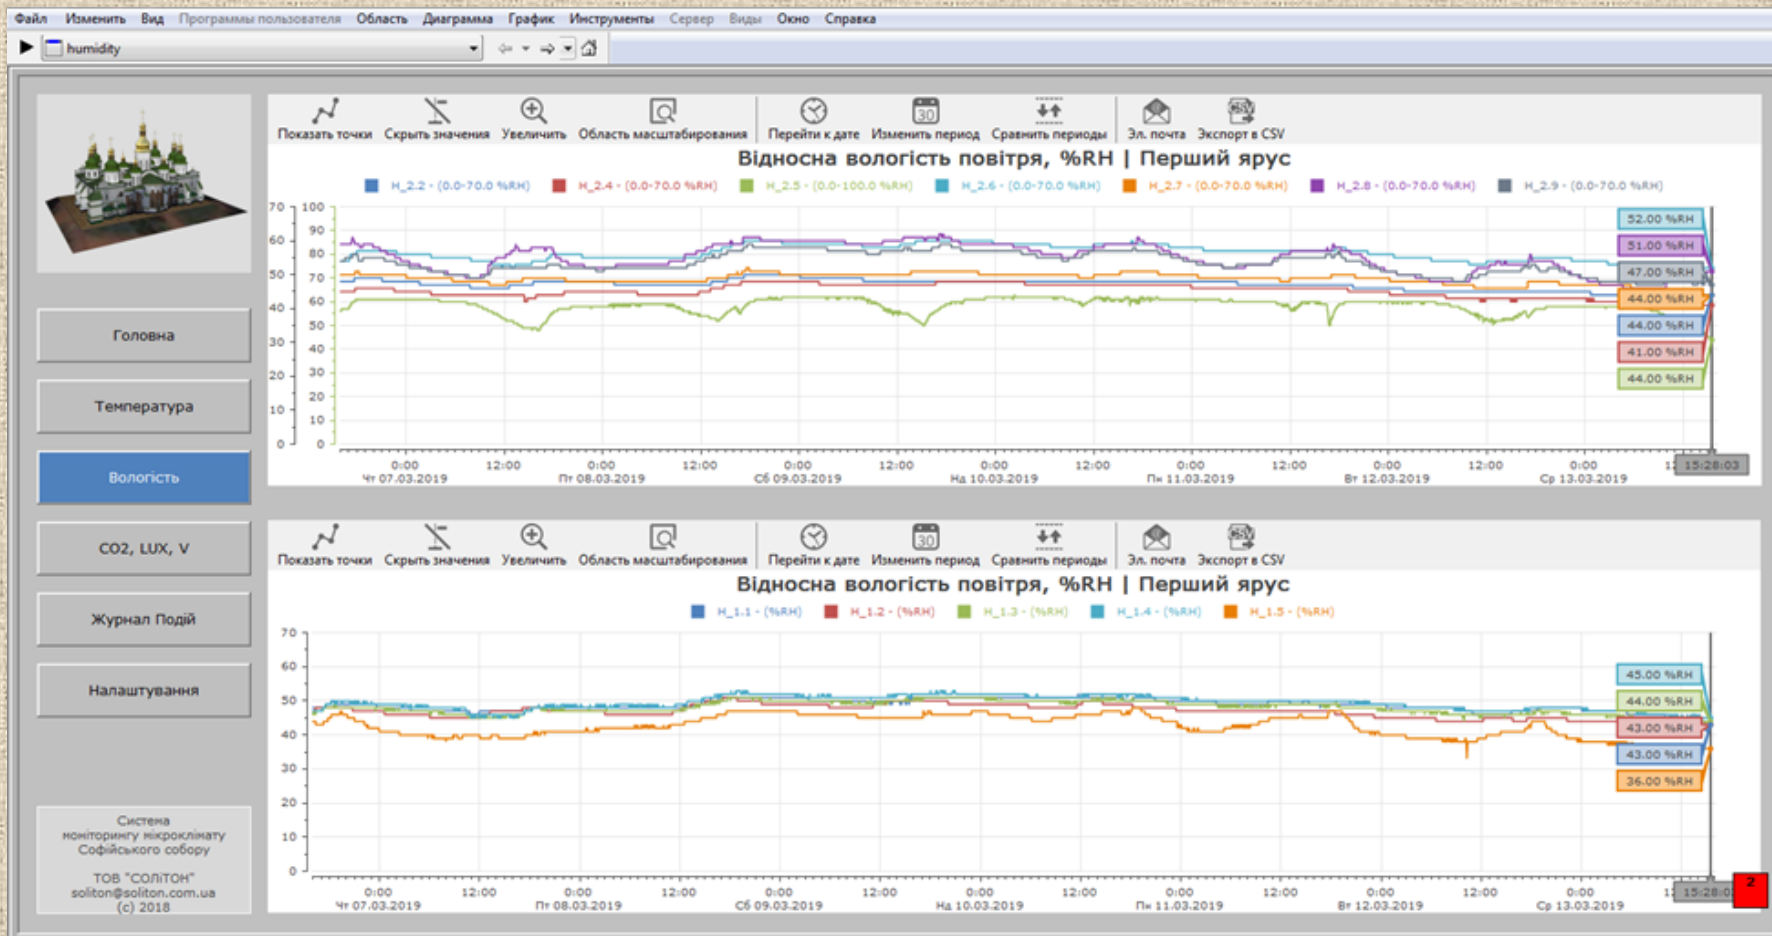
Визуалізація даних на графіках
